FEILSØKING PÅ ZIP SCREEN DER DUK HAR GLIDD UT AV STYRESKINNEN

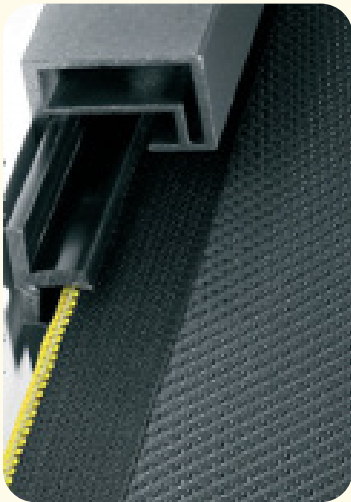
En ZIP screen har påsveiset et glidelås i hver side av duken, og dette glidelåset sklir inne i en plastkanal som ligger inne i selve sideskinnene.

Dette sikrer en stram og sterk duk mot vær og vind, men produktet kan være sårbart om der er hindringer som hindrer produktet når det kjøres ned. Slike hindringer som kan være åpne vinduer, møbler, is og snø i skinnene vil kunne stoppe underlisten og gjøre at duken spoles ut og baller seg. Da kan også glidelås bli revet ut av sin plastkanal.

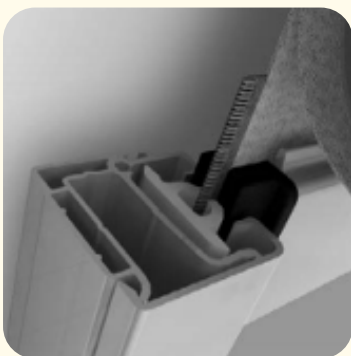
Plastkanalen som da kommer til kan da trekkes ut og føres innpå glidelåset igjen og så tilbake i sideskinnen. Er glidelåset skadd slik at det faller ut igjen må duken bytes. Dette bør forsøkes før man bestiller servicemann.
